Análise química e estrutural de componente femoral de prótese total do quadril removido após fratura por fadiga: relato de caso*

Chemical and structural analysis of total hip prosthesis femoral component retrieved after fatigue fracture: a case report

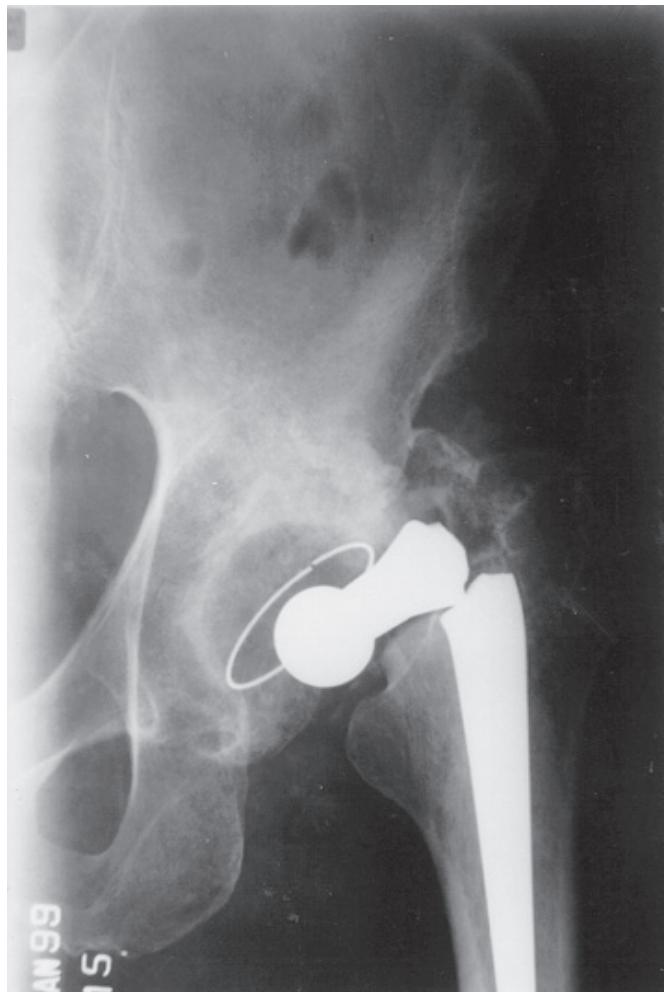
Em dezembro de 1998, o paciente sofreu fratura do componente femoral, sem história de trauma (fig. 1).

Fig. 1 – JMP, masc., 76 anos de idade: radiografia da articulação coxofemoral esquerda, mostrando solução de continuidade na haste femoral, ao nível do orifício destinado à adaptação de um instrumento introdutor da haste, 43 meses após a operação primária

Fig. 1 – JMP, a 76-year-old man: anteroposterior radiograph of the left hip joint, made 43 months after the initial procedure, showing a stem fracture at the level of the stem introductory tool hole.

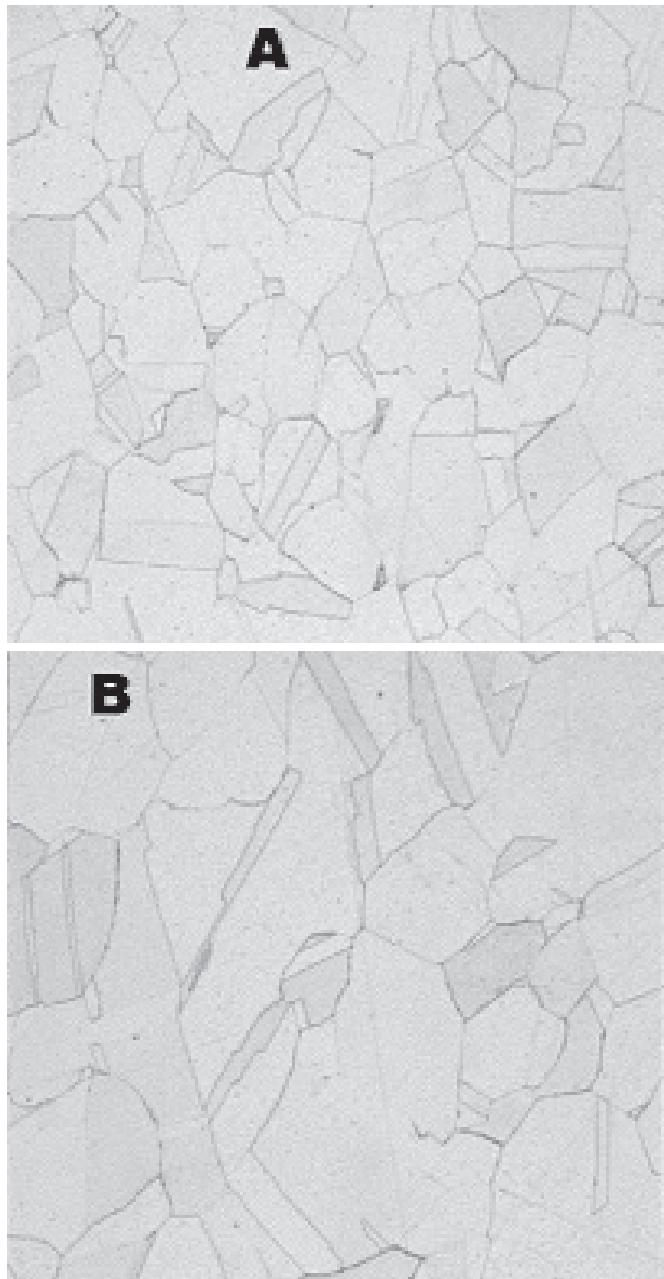
A análise metalográfica demonstrou valores heterogêneos de tamanhos de grão, variando de ASTM 4 a ASTM 7,

Fig. 2 – Fotomicrografia da haste removida evidenciando a heterogeneidade nos tamanhos de grão observados em duas regiões. A: ASTM 7. B: ASTM 4 (aumento de 1.000x).

Fig. 2 – Photomicrography of the retrieved stem showing heterogeneity of the grain size at two different locations. A: ASTM 7. B: ASTM 4 (magnification x 1000).

em desacordo com as especificações exigidas, ou sejam, ASTM 5 ou superior (fig. 2).

química segundo as normas especificadas no catálogo do fabricante, favorecendo o ataque corrosivo intergranular. Outra deficiência estrutural verificada, relacionada à baixa resistência à corrosão, foi heterogeneidade dos tamanhos de grãos, em desacordo com as especificações exigidas.
